Przekrój normalny
km rob. 0+000 ÷ 0+810

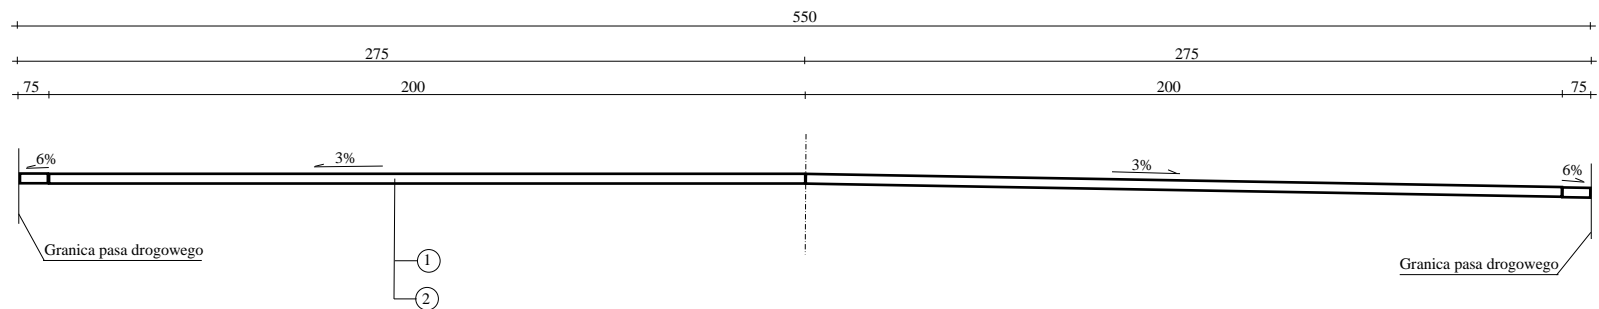
- ① - remont istniejącej nawierzchni kruszywem naturalnym z dodatkiem kruszywa łamanego 35% o grubości 25 cm
- ② - profilowane i zagęszczone podłoże G1
